Projektnummer 41006194

Silkeborg Kommune

Flagermusundersøgelser

# Flagermusundersøgelser på Gødvdal Kirkevej 11, Resen Vest

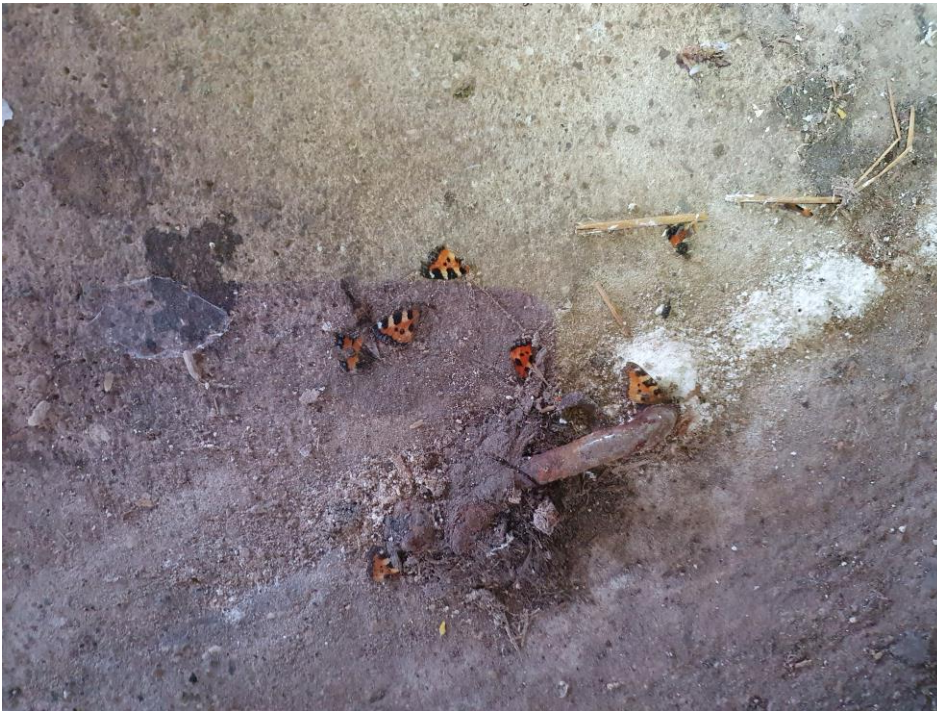
På i staldbygningerne og loftet over disse blev der fundet flere ædepladser med afbidte sommerfuglevinger, hvilket er et tegn på troldflagermus på sommerrastepladser /1/. Der blev ikke fundet flagermusekskrementer.

Figur 6 : Afbidte vinger fra sommerfugle fundet på staldbygningernes gulv.

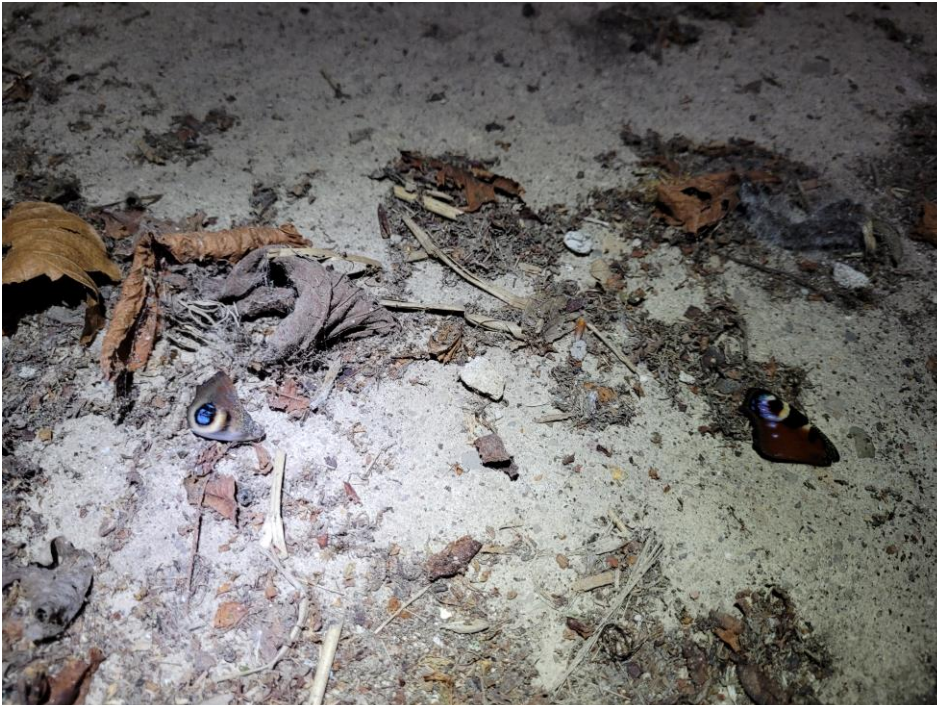
Figur 7: Afbidte vinger fra sommerfugle fundet på staldbygningernes loft.

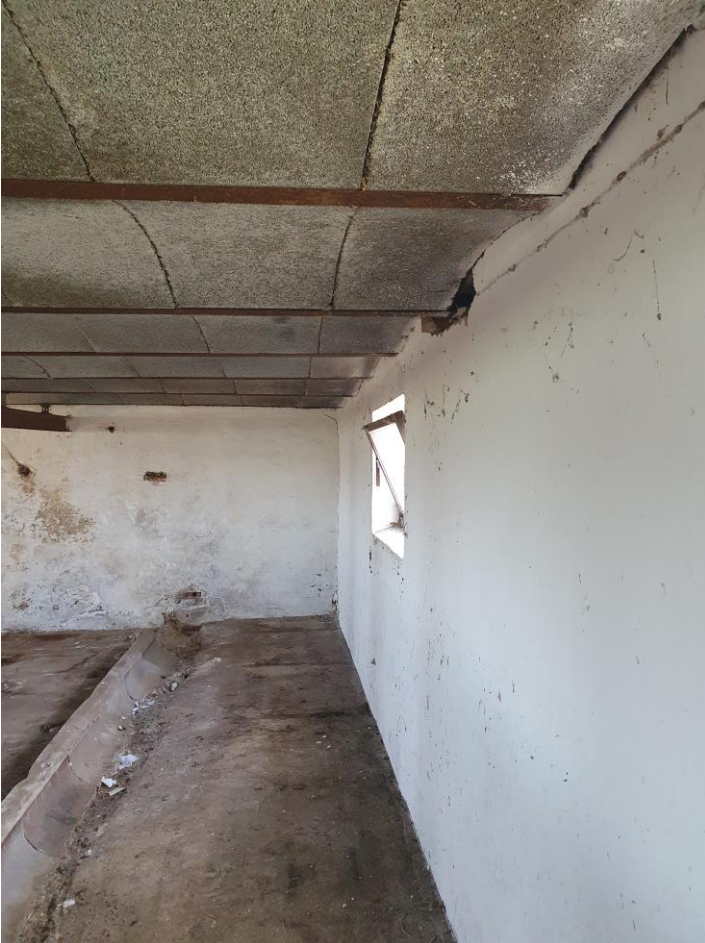
Figur 11: Staldbygning med åbent vindue og revner i væggen mod loftet.

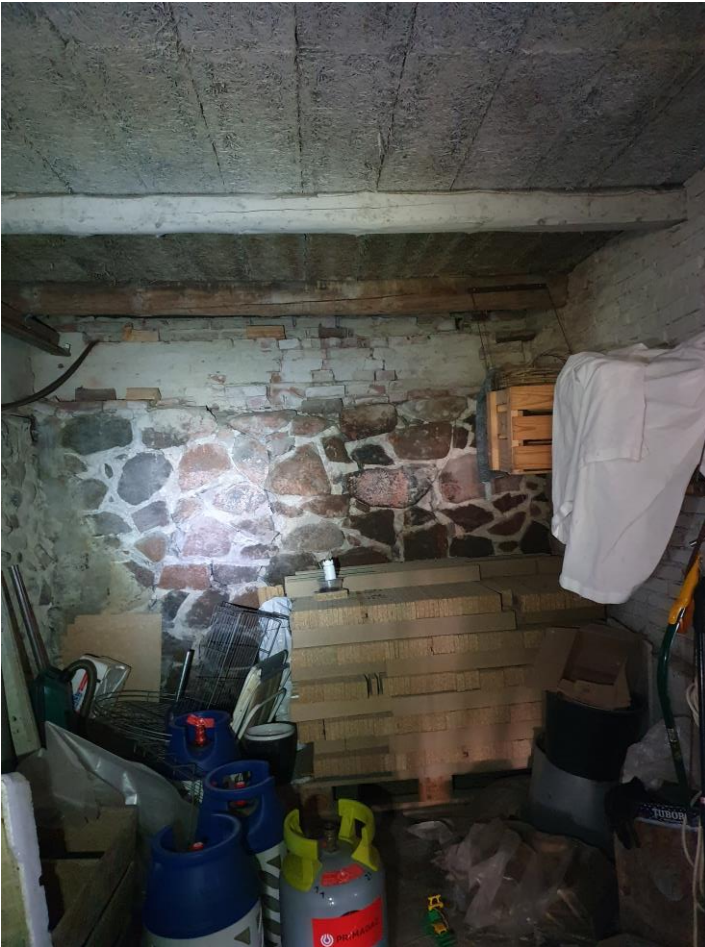
Figur 13: Opbevaringsrum/skur rum i enden af staldbygning, med flere sprækker og revner.

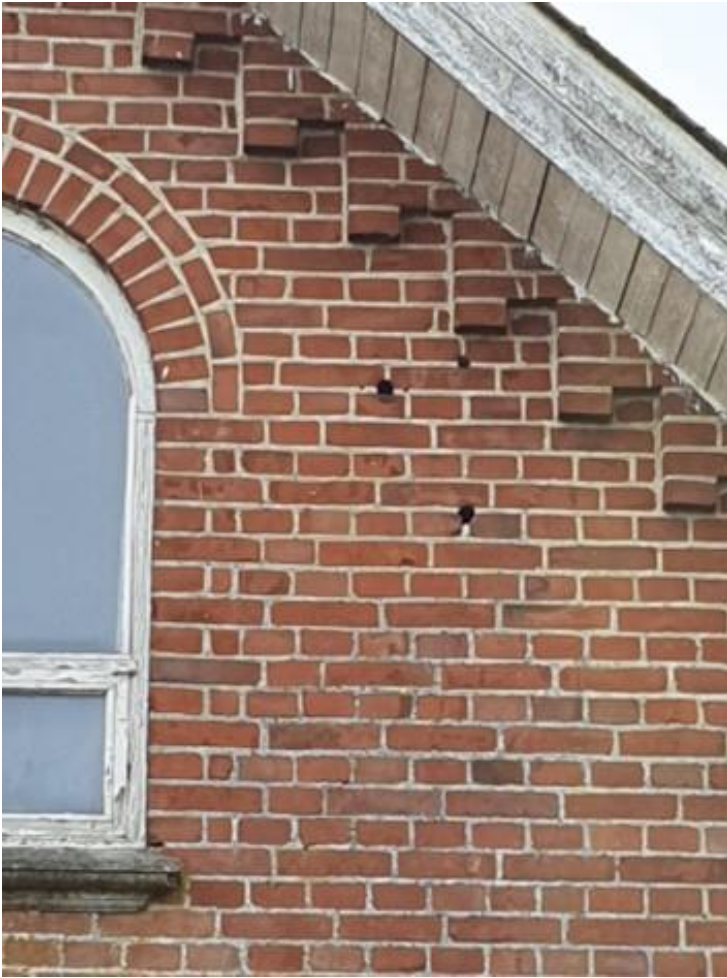
Figur 14 Huller i ydervæggen på stuehus

Bygningens ydre blev gennemgået og der kunne konstateres flere åbninger i murværk og mellem murværk og tag samt et åbent kældervindue, der kan benyttes som adgangsvej for flagermus. Det kan således ikke udelukkes at stuehuset kan være muligt overvintringssted for flagermus. Ejer/beboer fortalte

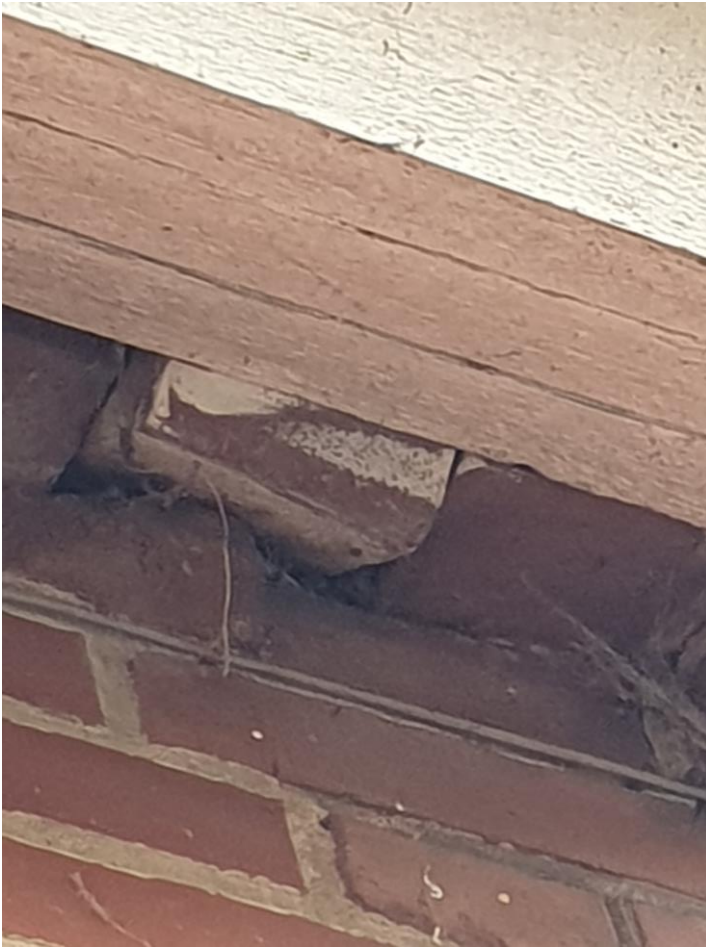
Figur 15 åbninger mellem murværk og tagudhæng på stuehus.

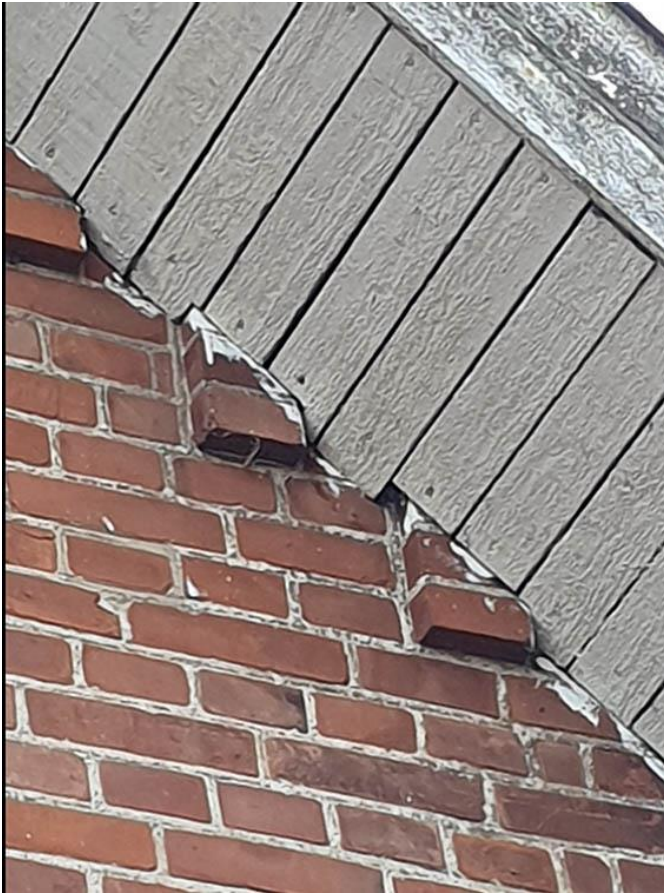
Figur 16 åbninger mellem murværk og tagudhæng på stuehus.

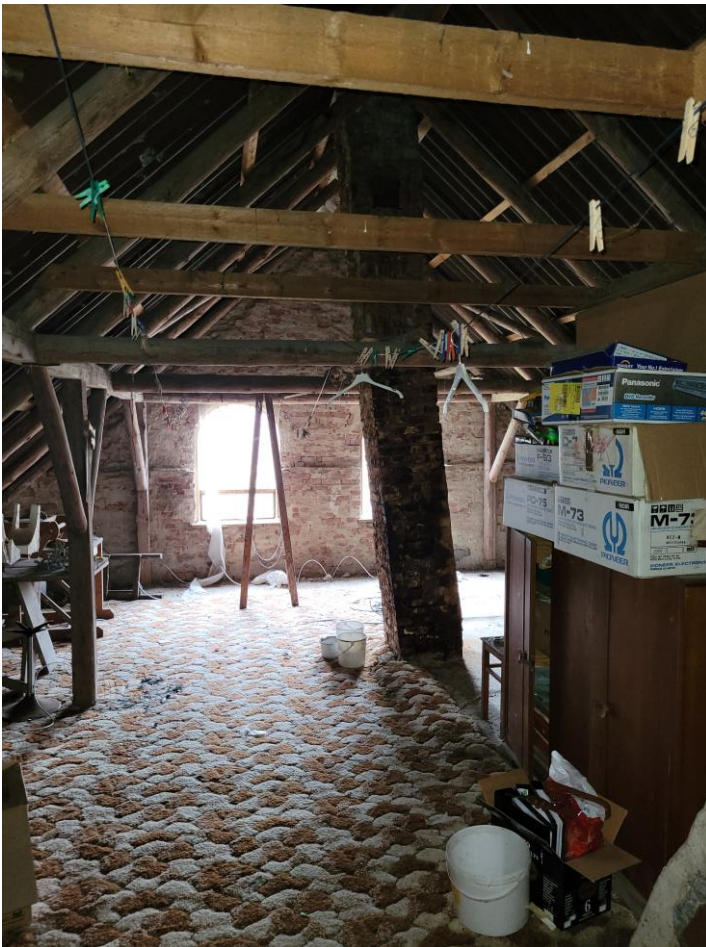
Der var lysindfald fra taget både nedefra og oppefra, hvilket giver flagermusene nemme indgangsveje, men det gør også loftet udsat for frost og svingende temperaturer i vinterhalvåret og derfor ikke egnet som overvintringssted. Det kan dog ikke udelukkes at flagermus kan finde egnede overvintringspladser i kroge under isolering. Husets skorstenen er stadig i brug.

Figur 17 Vestvendt loftrum uden isolering, med flere indgange og fund af sommerfuglevinger

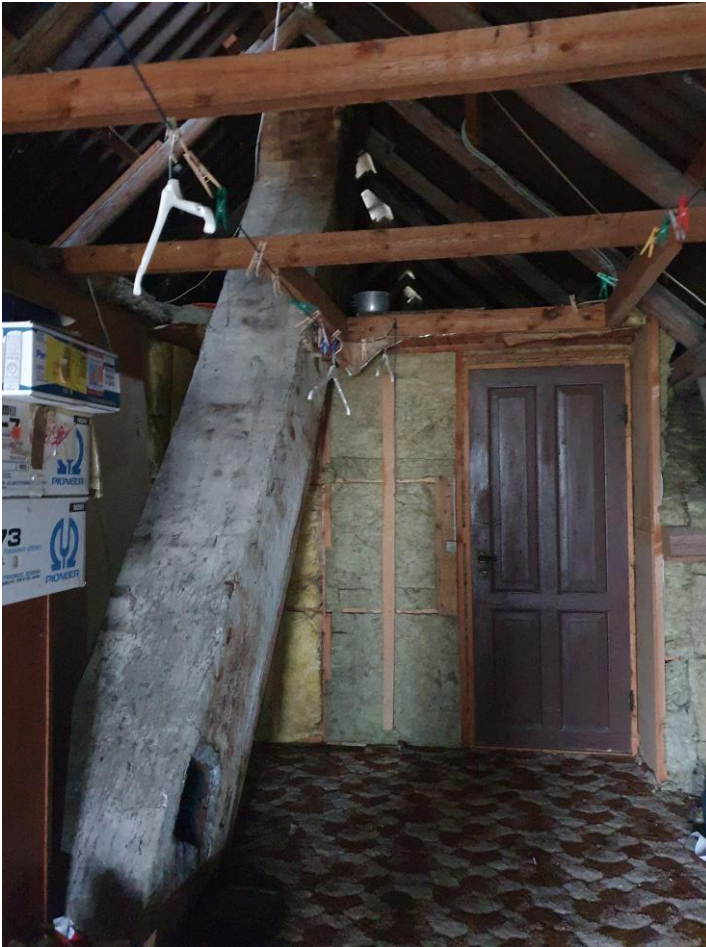
Figur 18 Vestvendt lofttrum, med aktiv skorsten og hulrum i isoleringen ind mod beboelige værelser

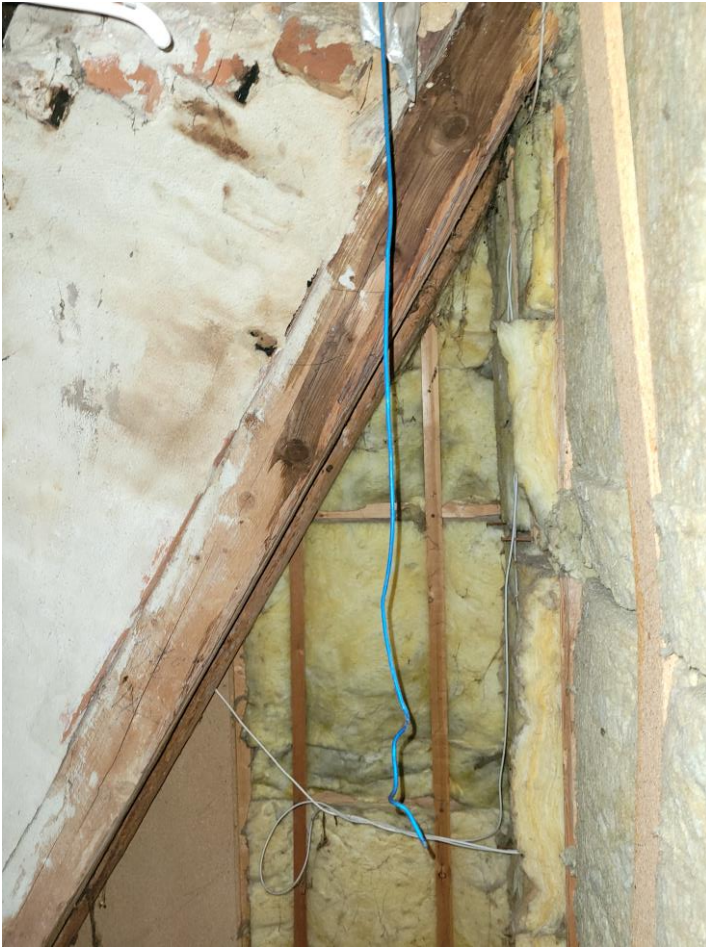
Figur 19 Hulrum bag aktiv skorsten.

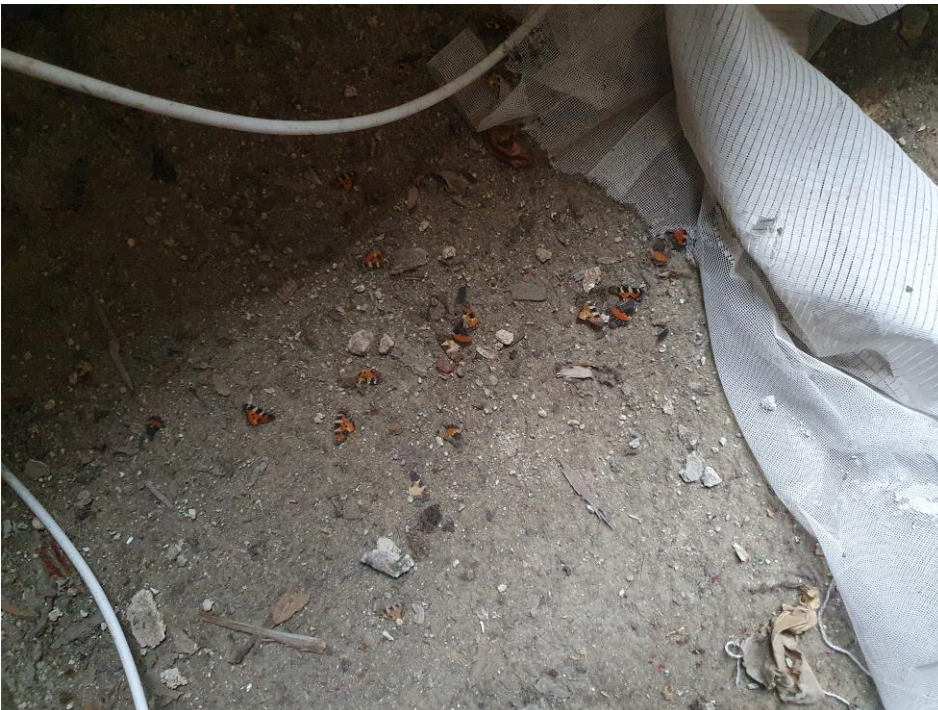
Figur 20 Sommerfuglevinger under vestvendt vindue

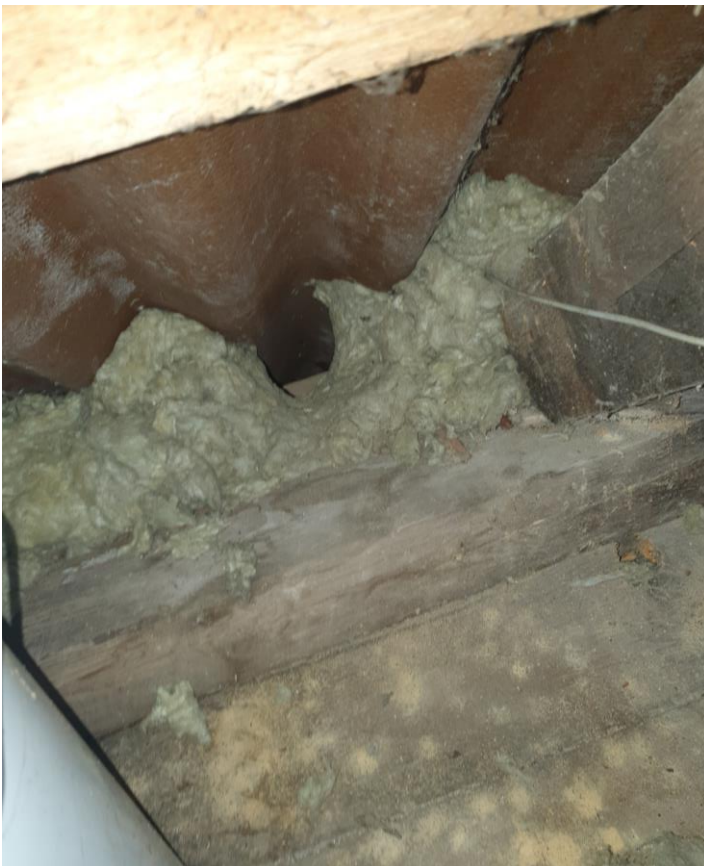
Figur 22 Indgang for husmår.

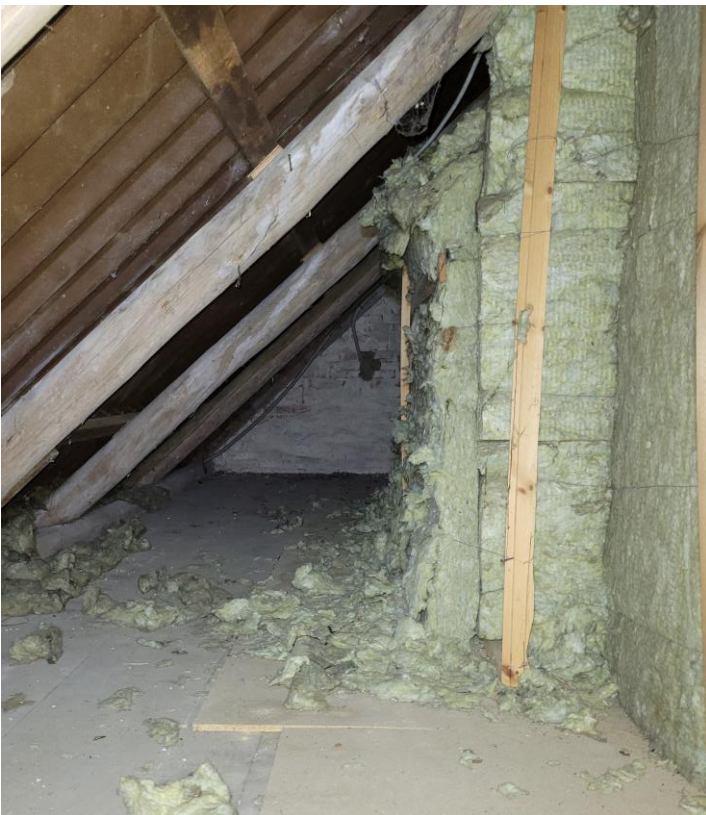
Figur 24 Nordvendt loftrum, isoleringsmåttens er sandsynligvis ødelagt af husmår.

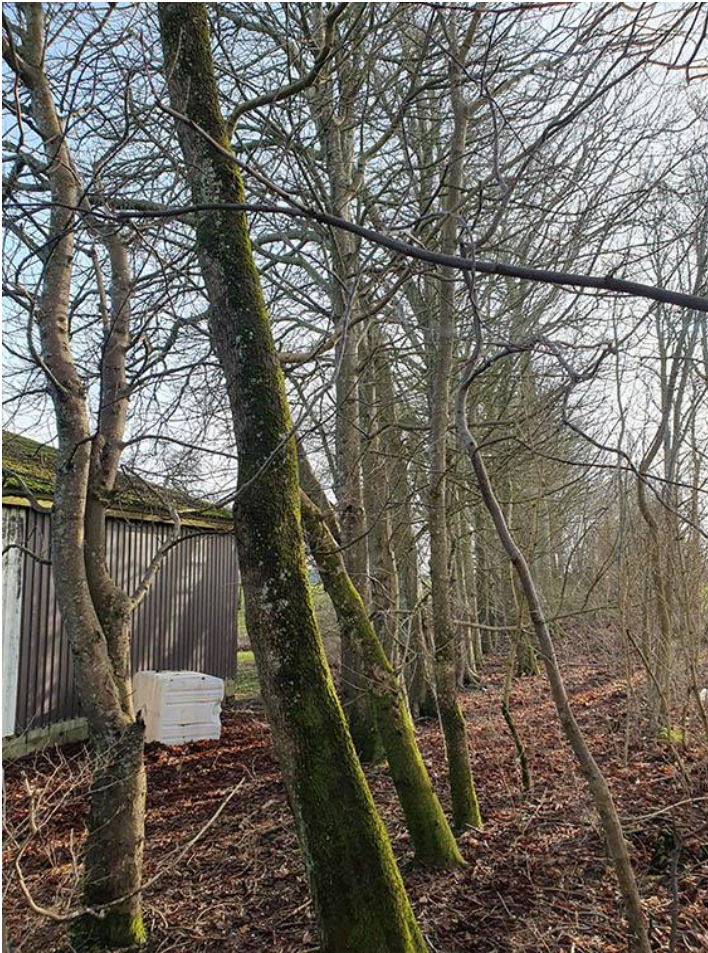
Lige vest for staldbygningerne og stuehuset findes et læhegn bestående af ældre hestekastanjer og bøgetræer med flere hulheder. I forhaven findes gamle frugttræer, der også indeholder hulheder. Disse hulheder kan benyttes som raste- eller ynglesteder for flagermus. Det kan derfor ikke udelukkes at flagermus bruger området.

Figur 28: Læhegn med træer med hulheder vest for staldbygninger

- Træer med hulheder som er egnede som levested for flagermus vil blive bevaret.
- Øvrige træer fældes af forsigtighedshensyn i perioden fra 1. september til 31. oktober, jf. artsfredningsbekendtgørelsen.
- Der vil blive foretaget en lytning i forsommeren for at sikre, at damflagermus ikke bruger stuehuset som rastested.
- Nedrivning af bygninger skal ske i perioden 1. september- 31. oktober, hvor flagermusene er færdige med at yngle og hvor de endnu ikke er gået i dvale.
- Før nedrivningen af bygningerne skal der 14 – 7 dage inden fjernes tagsten/tagplader fordele af tagene, samt laves større huller i murene. Dette vil påvirke mikroklimaet i bygningerne og gøre dem uattraktive for flagermus, da der vil være træk og større udsving i temperaturer.

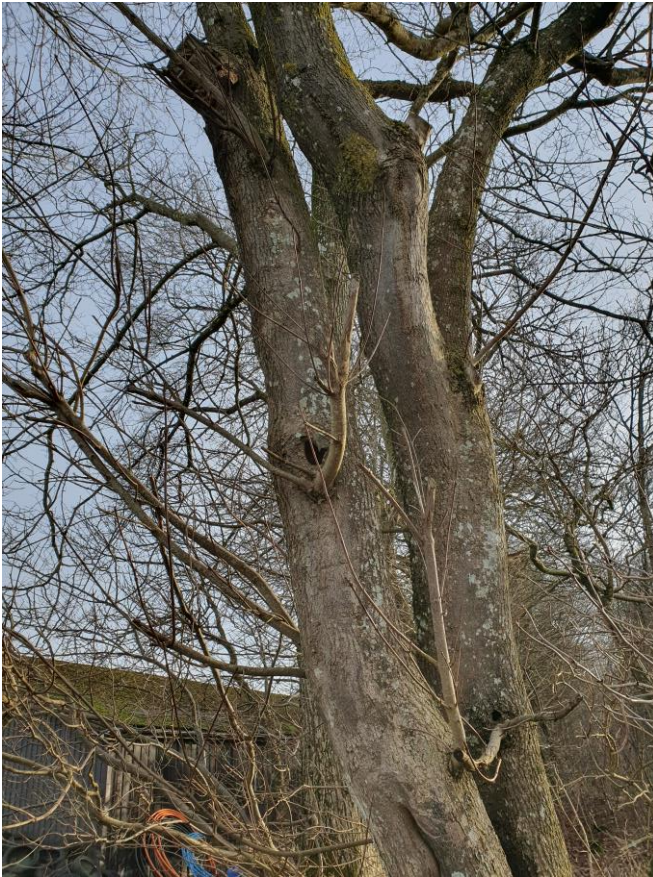
Figur 29: Hestekastanje med hulhed

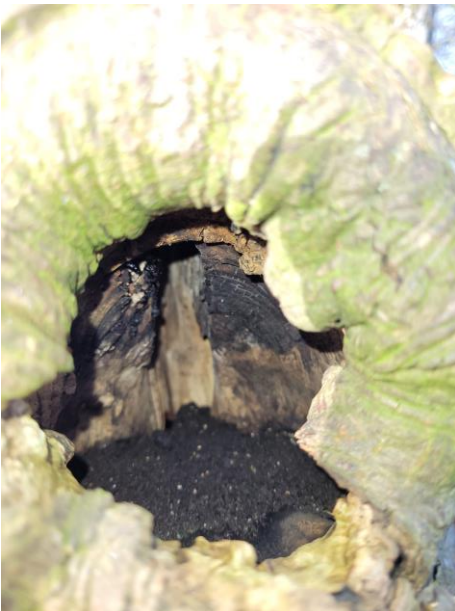
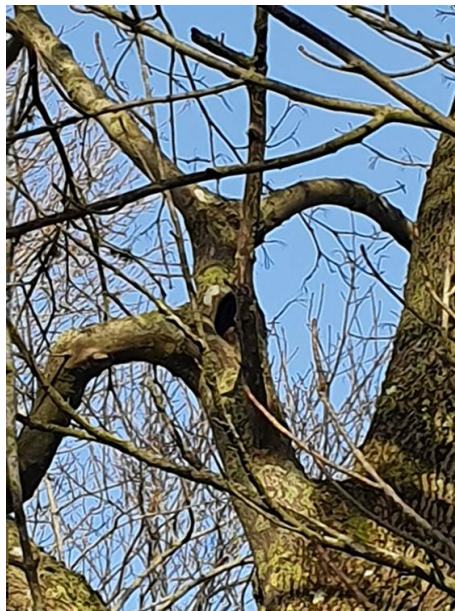
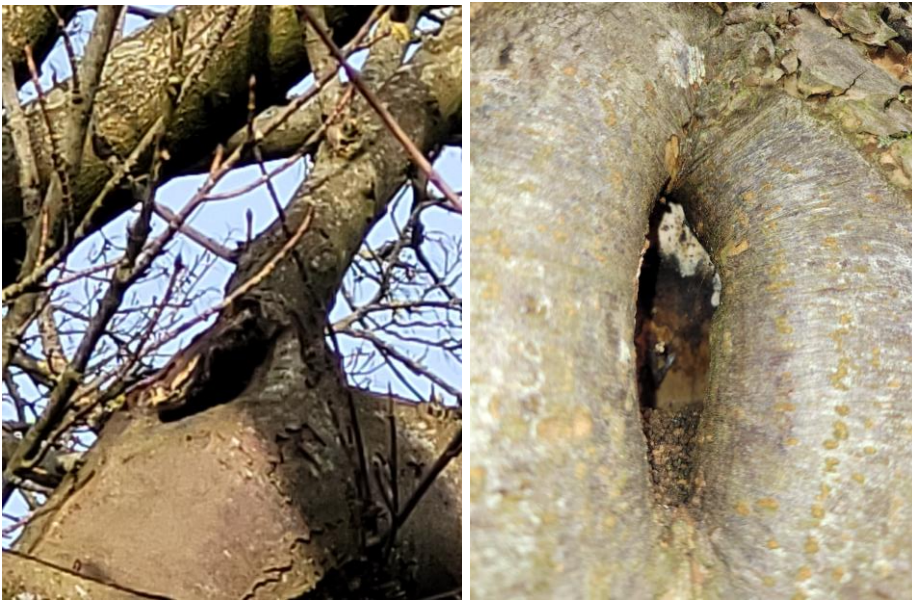
Figur 30: Fotos af hulheder i træerne i læhegnet

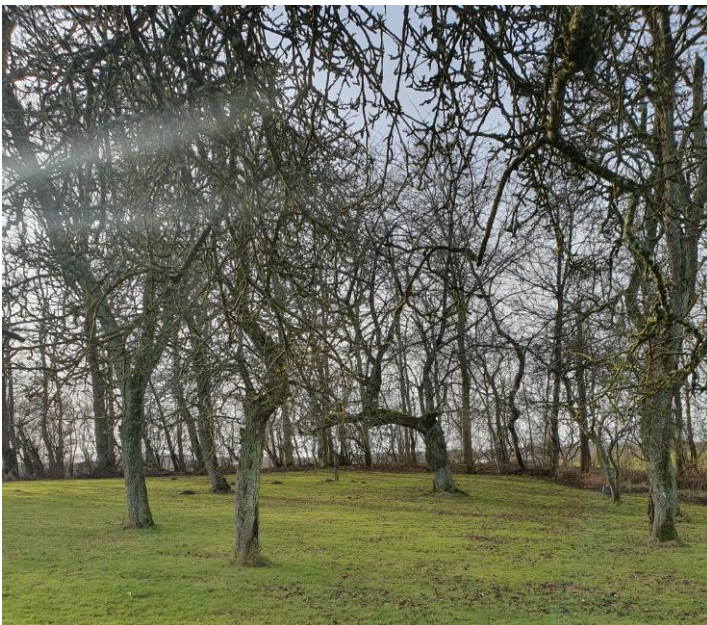
Figur 31: Gamle frugttræer i forhaven med hulheder.

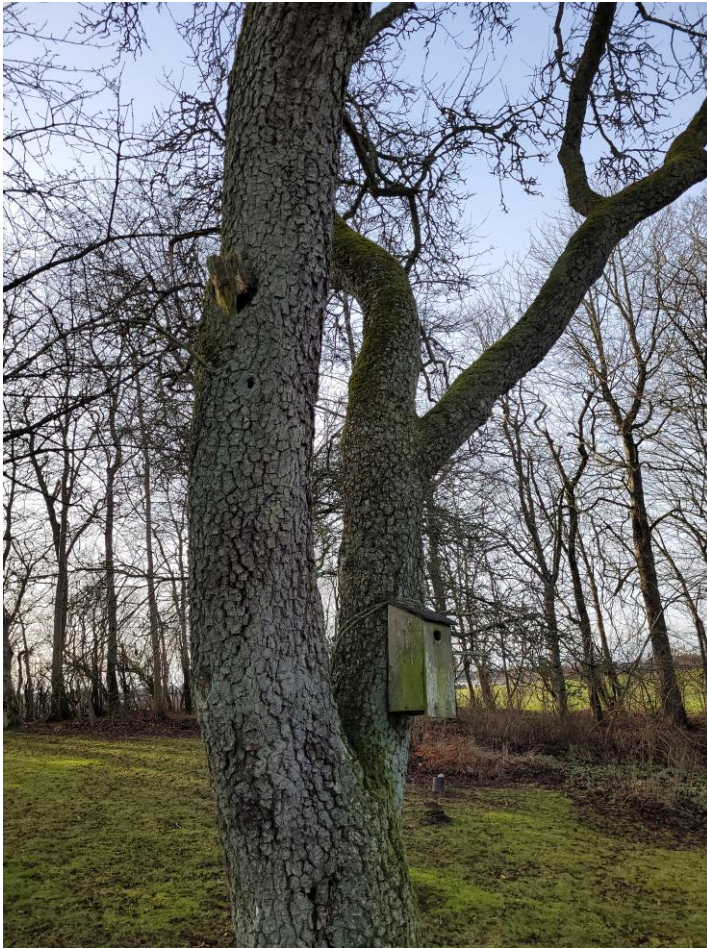
Figur 32: Gammelt pæretre med hulhed

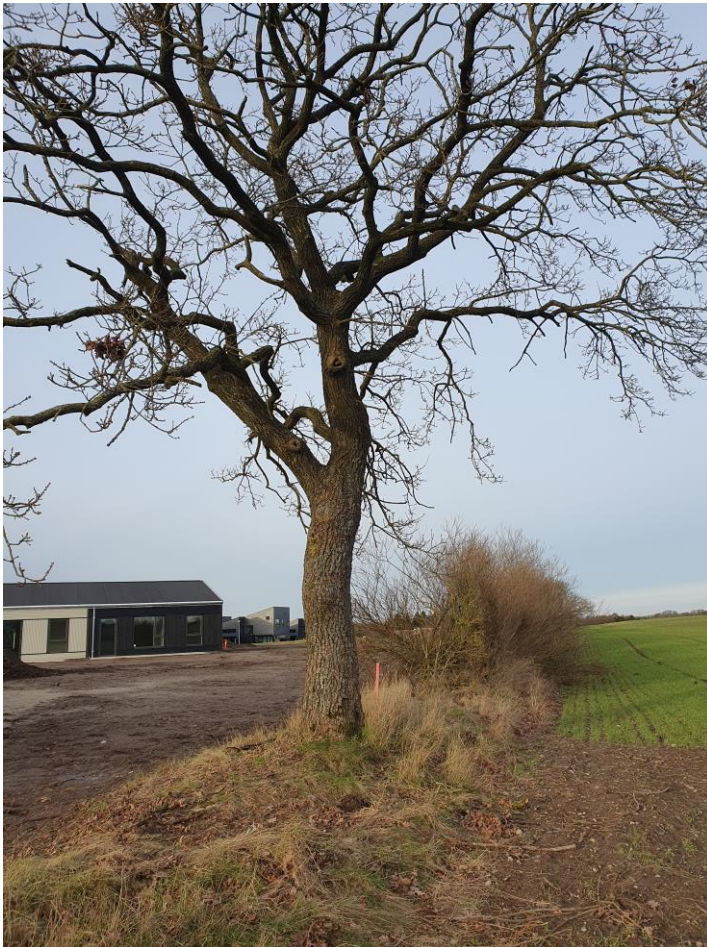
Figur 37: Egetræ med hulheder i læhegn mod øst-

Det anbefales at de eksisterende levende hegn i lokalplanrådets sydlige og østlige afgrænsning bevares pga. deres funktion som ledelinjer for flagermus.
